ARTISANS & bois

PLUS DE 600 M² DE LAMES DE TERRASSE EN BOIS COMPOSITE ONT ÉTÉ POSÉS SUR LES DIFFÉRENTES PARTIES DE CETTE MAISON STRASBOURGEOISE POUR UN RENDU NET ET STABLE AVEC LE TEMPS.

Terrasse en composite PRÈS DE STRASBOURG

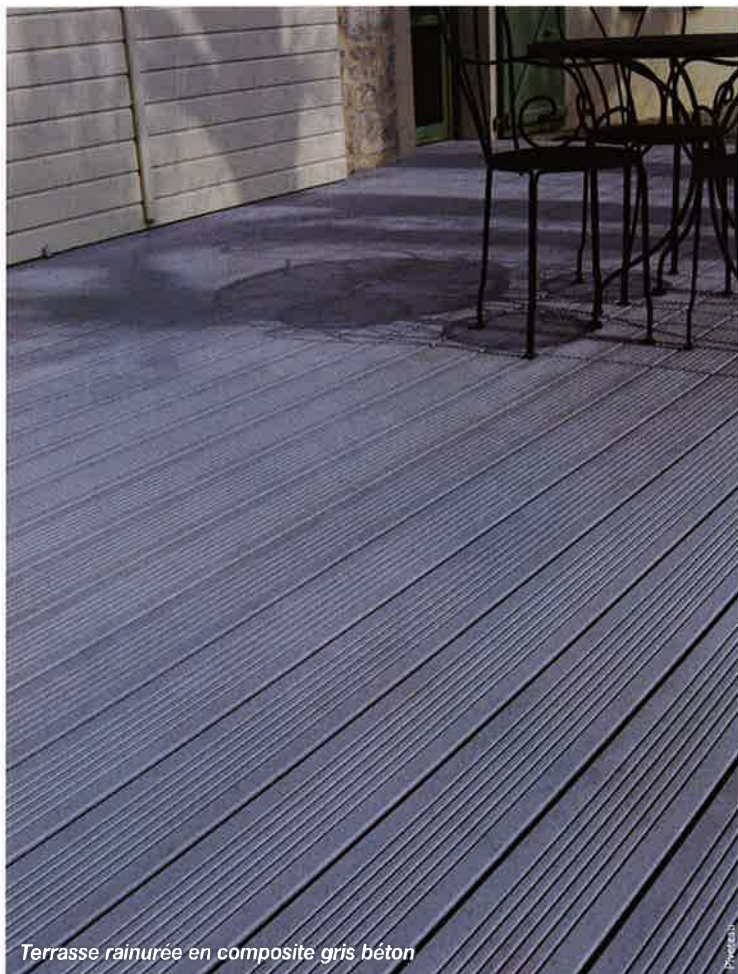
Terrasse rainurée en composite gris béton

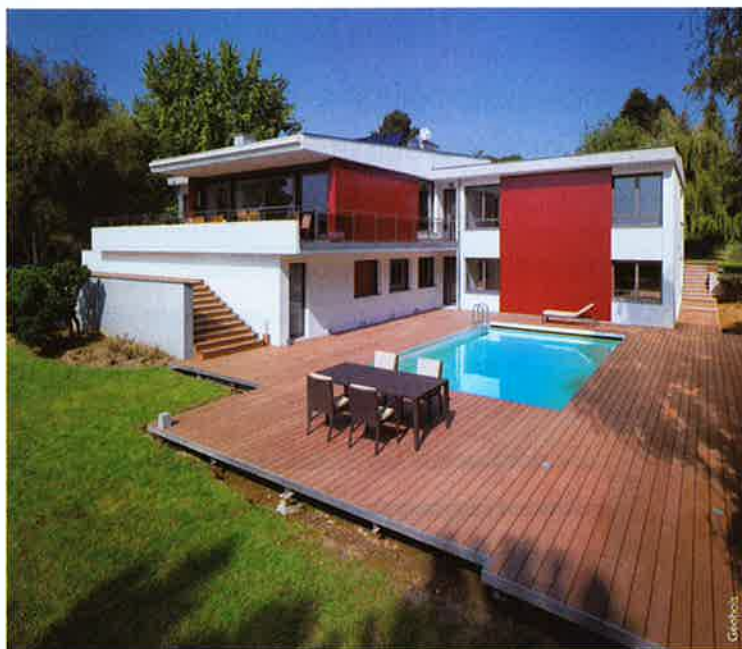
Les lames choisies (teinte palissandre) sont teintées dans la masse avec une finition semblable au bois, des lames pleines ont été utilisées pour les bords de la terrasse, « *là où les champs sont visibles* », ajoute Manuel Garcia. Le reste des lames est en profil alvéolaire, plus résistant et permettant de minimiser les coûts. Les lames font 30 mm d'épaisseur et 3 m x 145 mm. Des LEDS (diodes électroluminescentes) ont aussi été incrustées dans les lames, autour de la piscine.

Les lames ont été posées sur des lambourdes en aluminium, dans les parties qui jouxtent la maison et la piscine, à cause des grandes portées. Celles-ci reposent sur des plots béton. Par contre, dans les parties en hauteur (balcons et escaliers), les lames ont été posées directement sur des lambourdes en bois. Malgré l'importance du chantier, la pose s'est opérée assez rapidement (4 semaines pour la partie platelage – 30 m²/jour) grâce au système de fixation par clips qui réduit le temps de pose.
